Luis Emilio Rendón Díaz Mirón

# ¿Qué es el **biodeterioro** del **concreto**?

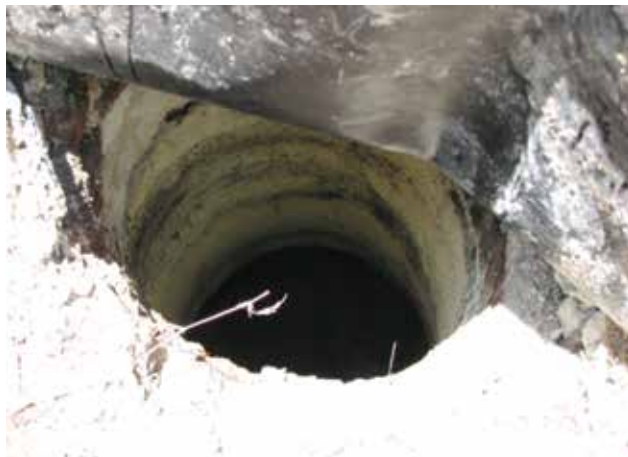
**Figura 2.** Pared del pozo de visita cubierta con azufre elemental.

rrente y se desprenden de éste por la turbulencia; entonces se difunden en la atmósfera interior del tubo de albañal, donde parte de ellos son oxidados a azufre elemental que se deposita en la superficie del tubo y en los respiraderos del drenaje (Figura 2).

En los pozos de visita de los drenajes es común encontrar azufre elemental depositado (Figura 2). Pareciera que los microorganismos guardarán azufre para

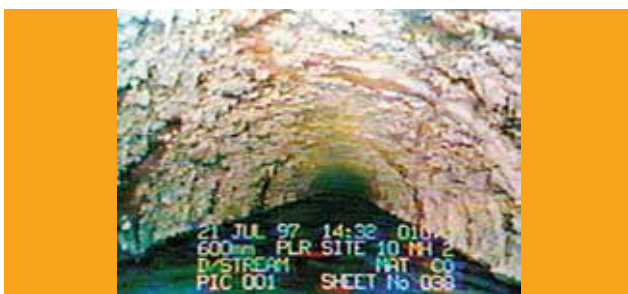
**Figura 4.** Apariencia de los tubos de concreto cuando son afectados por el biodeterioro.

La Figura 4 muestra la imagen de un video tomado en el interior de un drenaje. En ella puede corroborarse que el biodeterioro afecta principalmente a la corona interior del tubo.
